Descrição: Casas situadas na planície do Rio Botucaraí. A planície e margem do rio são ocupados por casas com padrão construtivo do tipo madeira e alvenaria, sujeitas as cheias e inundações, além de sofrerem com processo erosivo em suas margens. A planície é cortada por sangas, que em períodos de fortes chuvas potencializam, ainda mais, o processo de inundação. A figura 1 mostra casa construída na planície. A figura 2 mostra a proximidade que a residência ficou da margem do rio, após essa sofrer erosão. A figura 3 é uma visão mais ampla da margem do rio, onde a erosão deixou expostos tubulações de lançamento de águas servidas que favorecem para a destabilização da encosta. Na figura 4, observa-se a cerca inclinada, evidenciando o risco iminente de mais solapamento da margem do rio.

CARTOGRAFIA DE RISCO GEOLÓGICO

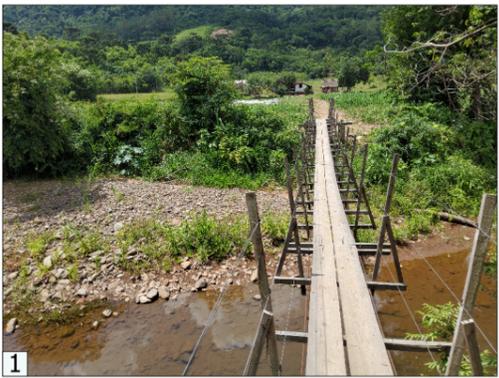
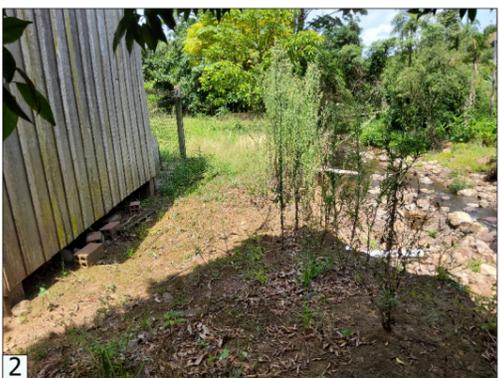
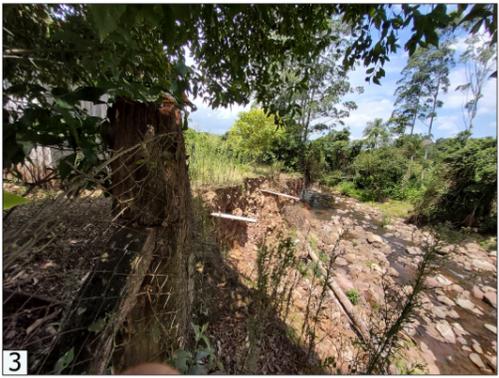
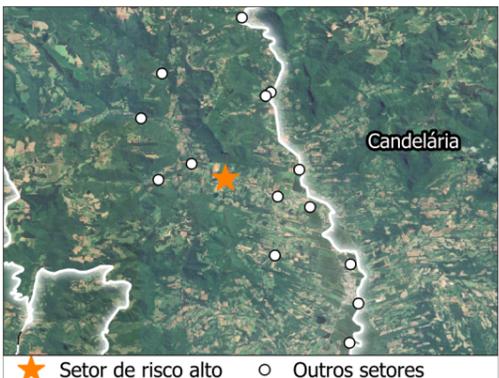
Tipologia do processo	Inundação, Erosão
Grau de risco	Alto
Quantidade de pessoas em risco	20
Total de domicílios e estabelecimentos	5
Domicílios particulares	3
Estabelecimentos agropecuários	2

Sugestões de intervenção: 1. Efetuar programas de readequação, requalificação e urbanização na área, avaliando onde se pode ou não ocupar; 2. Onde não for possível obras de melhoria para a ocupação, avaliar a remoção de moradias; 3. Revitalizar as áreas onde não é possível a ocupação, transformando-a em área de lazer, efetuando a revegetação e o plantio de árvores; 4. Implantação de sistema de alerta no caso de previsão de chuvas extremas, para que os moradores possam ser removidos antecipadamente para abrigos temporários; 5. Programa de Educação Ambiental para correta deposição dos resíduos domésticos.
