Tipologia do processo	Deslizamento, Queda
Grau de risco	Alto
Quantidade de pessoas em risco	4
Total de domicílios e estabelecimentos	1
Domicílios particulares	1

CARTOGRAFIA DE RISCO GEOLÓGICO

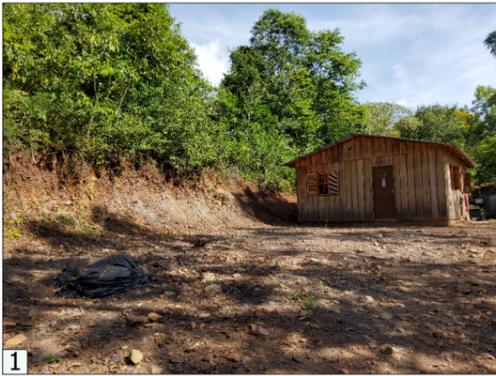
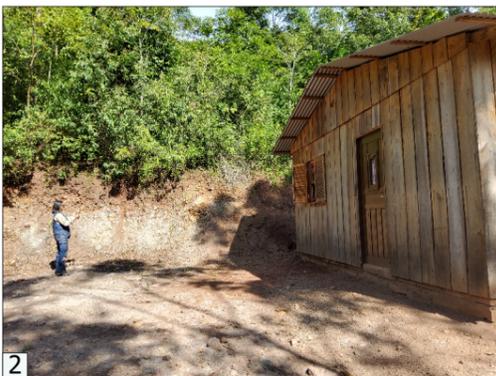
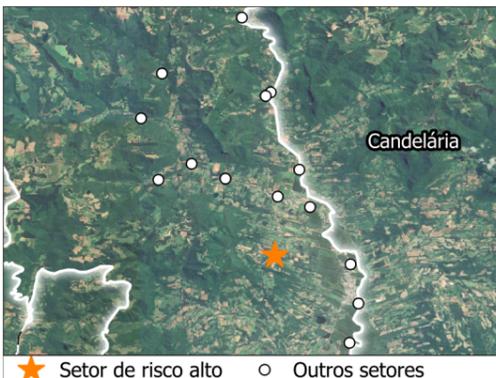
Descrição: Casa de madeira construída recentemente, localizada em vale fechado, instalada em meia encosta declivosa de relevo serrano. A encosta é constituída por um material friável, composto por solo e fragmentos de rocha alterada, que se desfaz com facilidade, caso esteja exposto. O modelo construtivo é do tipo corte/aterro. Esse modelo, por mexer na forma natural da encosta, causa um desequilíbrio na inclinação natural do talude, tornando-a mais suscetível a deslizamentos. Na figura de 1 observa-se o modelo construtivo de corte/aterro. A figura 2 mostra como a moradia se encontra muito próxima do corte do talude. Na figura 3 já possível ver pequenos deslizamentos devido ao corte feito na encosta natural.

Sugestões de intervenção: 1. Avaliar possibilidade de realocar os moradores que se encontram no setor de risco durante o período de chuvas; 2. Tornar efetiva uma fiscalização e elaborar medidas, até mesmo na forma de lei municipal, que coíbam a ocupação e ampliações de edificações em áreas susceptíveis a deslizamentos. 3. Efetuar cursos e treinamento para a população (adulto e também em idade escolar) acerca dos riscos de se ocupar irregularmente as encostas e sobre o descarte de lixo nos mesmos; 4. Elaborar plano de contingência que envolva a comunidade, para aumentar a capacidade de resposta e prevenção a desastres no município; 5. Não desmatar encostas de morros e serras, mantendo assim a proteção natural do solo. Evitar o plantio de árvores grandes e pesadas nas áreas de encostas, como bananeiras, que demandam muita água.
