Descrição: Margem do Arroio Botucarai ocupada por moradias com padrão construtivo dos tipos alvenaria, misto e madeira, sujeitas a inundações rápidas e enxurradas. No evento chuvoso que ocorreu em abril/maio de 2024, moradias foram inundadas e a força das águas danificou algumas casas. As figuras 1 e 2 mostram casas situadas na planície do arroio. A figura 3 mostra uma sanga passando ao lado de uma residência que foi atingida pela enchente, observa-se ainda entulhos e grandes blocos deixados pela enxurrada. A figura 4 mostra residência construída sobre pilotis na planície de inundação do arroio, onde pela altura já prevêem as cheias neste setor. Na figura 5 ainda é possível observar os danos causados pelo evento chuvoso de 2024, tais como, arvores e blocos rochosos no leito do arroio, como também, deslizamentos da encosta.

CARTOGRAFIA DE RISCO GEOLÓGICO

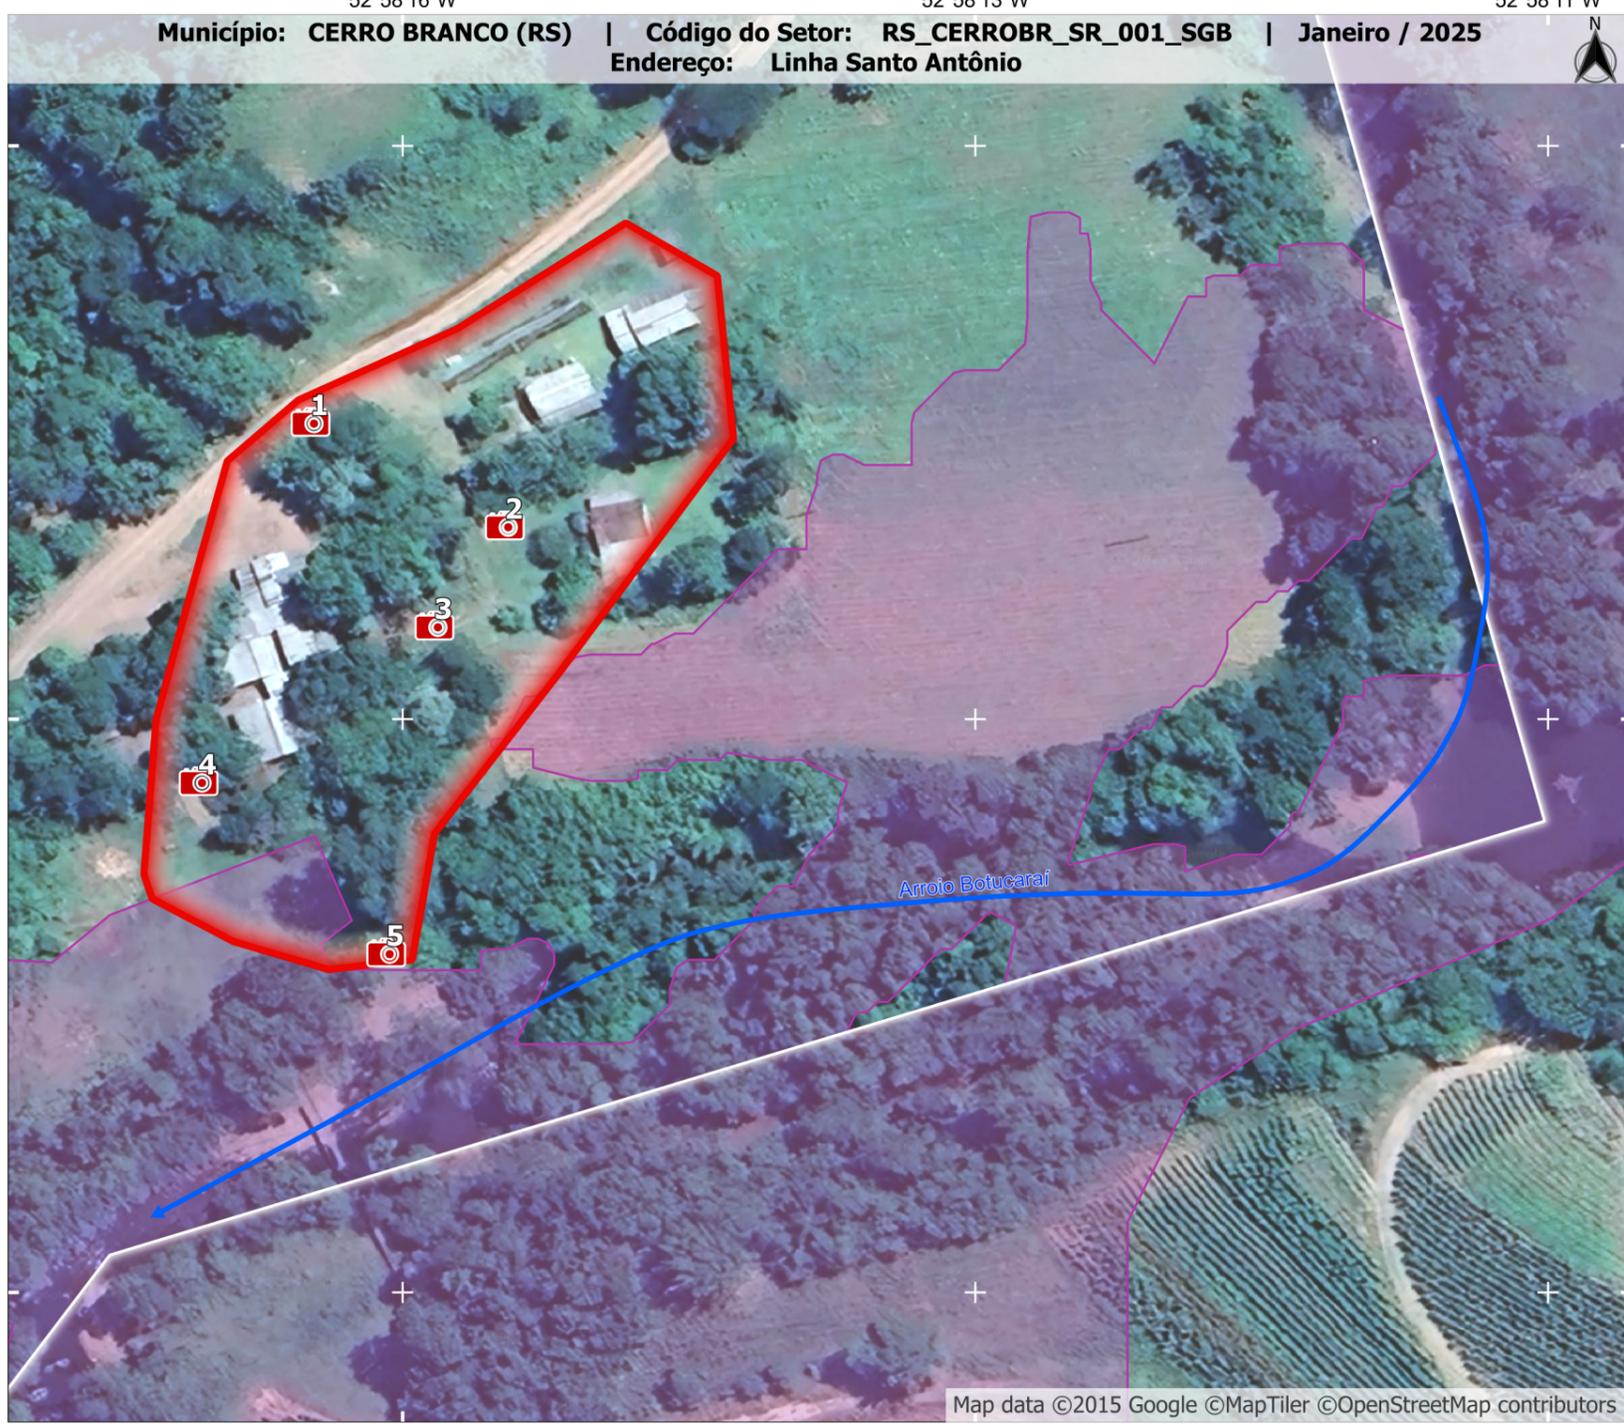
Tipologia do processo	Inundação, Enxurrada

Grau de risco	Muito alto

Sugestões de intervenção: 1. Efetuar programas de readequação, requalificação e urbanização na área, avaliando onde se pode ou não ocupar; 2. Onde não for possível obras de melhoria para a ocupação, avaliar a remoção de moradias; 3. Revitalizar as áreas onde não é possível a ocupação, transformando-a em área de lazer, efetuando a revegetação e o plantio de árvores; 4. Implantação de sistema de alerta no caso de previsão de chuvas extremas, para que os moradores possam ser removidos antecipadamente para abrigos temporários; 5. Programa de Educação Ambiental para correta deposição dos resíduos domésticos.
