## CARTOGRAFIA DE RISCO GEOLÓGICO

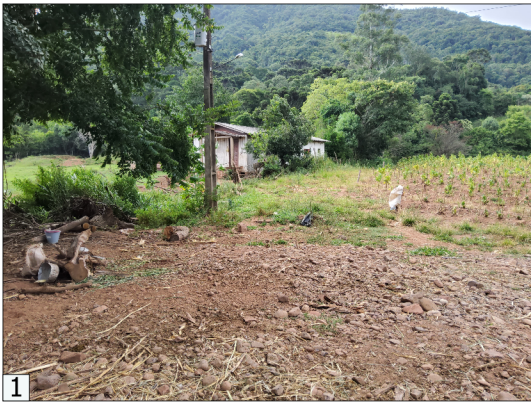
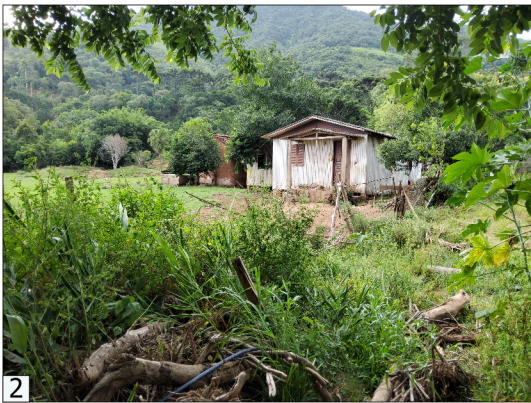
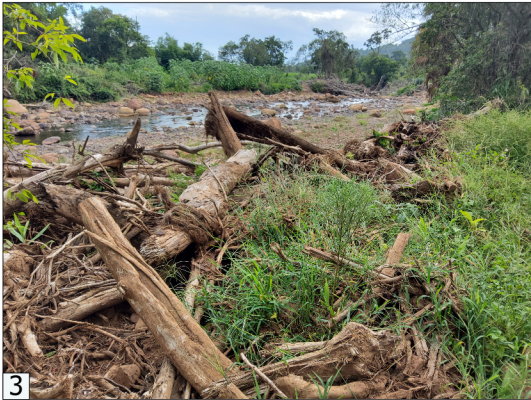
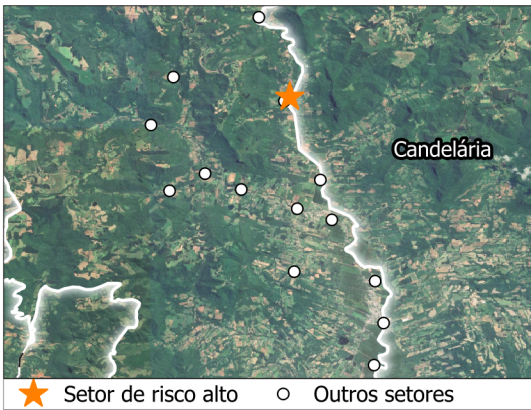
**Descrição:** Casa de baixo padrão construtivo do tipo madeira situada próximo à margem do Arroio Botucaraí, sujeitas a inundações rápidas e fortes enxurradas. Este setor foi muito atingido pelo grande evento chuvoso de abril/maio de 2024. As figuras 1 e 2 mostram casa de baixo padrão construtivo, construída na planície do arroio. Na figura 3, ainda é possível observar o leito do arroio repleto de blocos e arvores secas, provenientes da forte enxurrada.

1. Efetuar programas de readequação, requalificação e urbanização na área, avaliando onde se pode ou não ocupar;
2. Onde não for possível obras de melhoria para a ocupação, avaliar a remoção de moradias;
3. Revitalizar as áreas onde não é possível a ocupação, transformando-a em área de lazer, efetuando a revegetação e o plantio de árvores;
4. Implantação de sistema de alerta no caso de previsão de chuvas extremas, para que os moradores possam ser removidos antecipadamente para abrigos temporários;
5. Programa de Educação Ambiental para correta deposição dos resíduos domésticos.

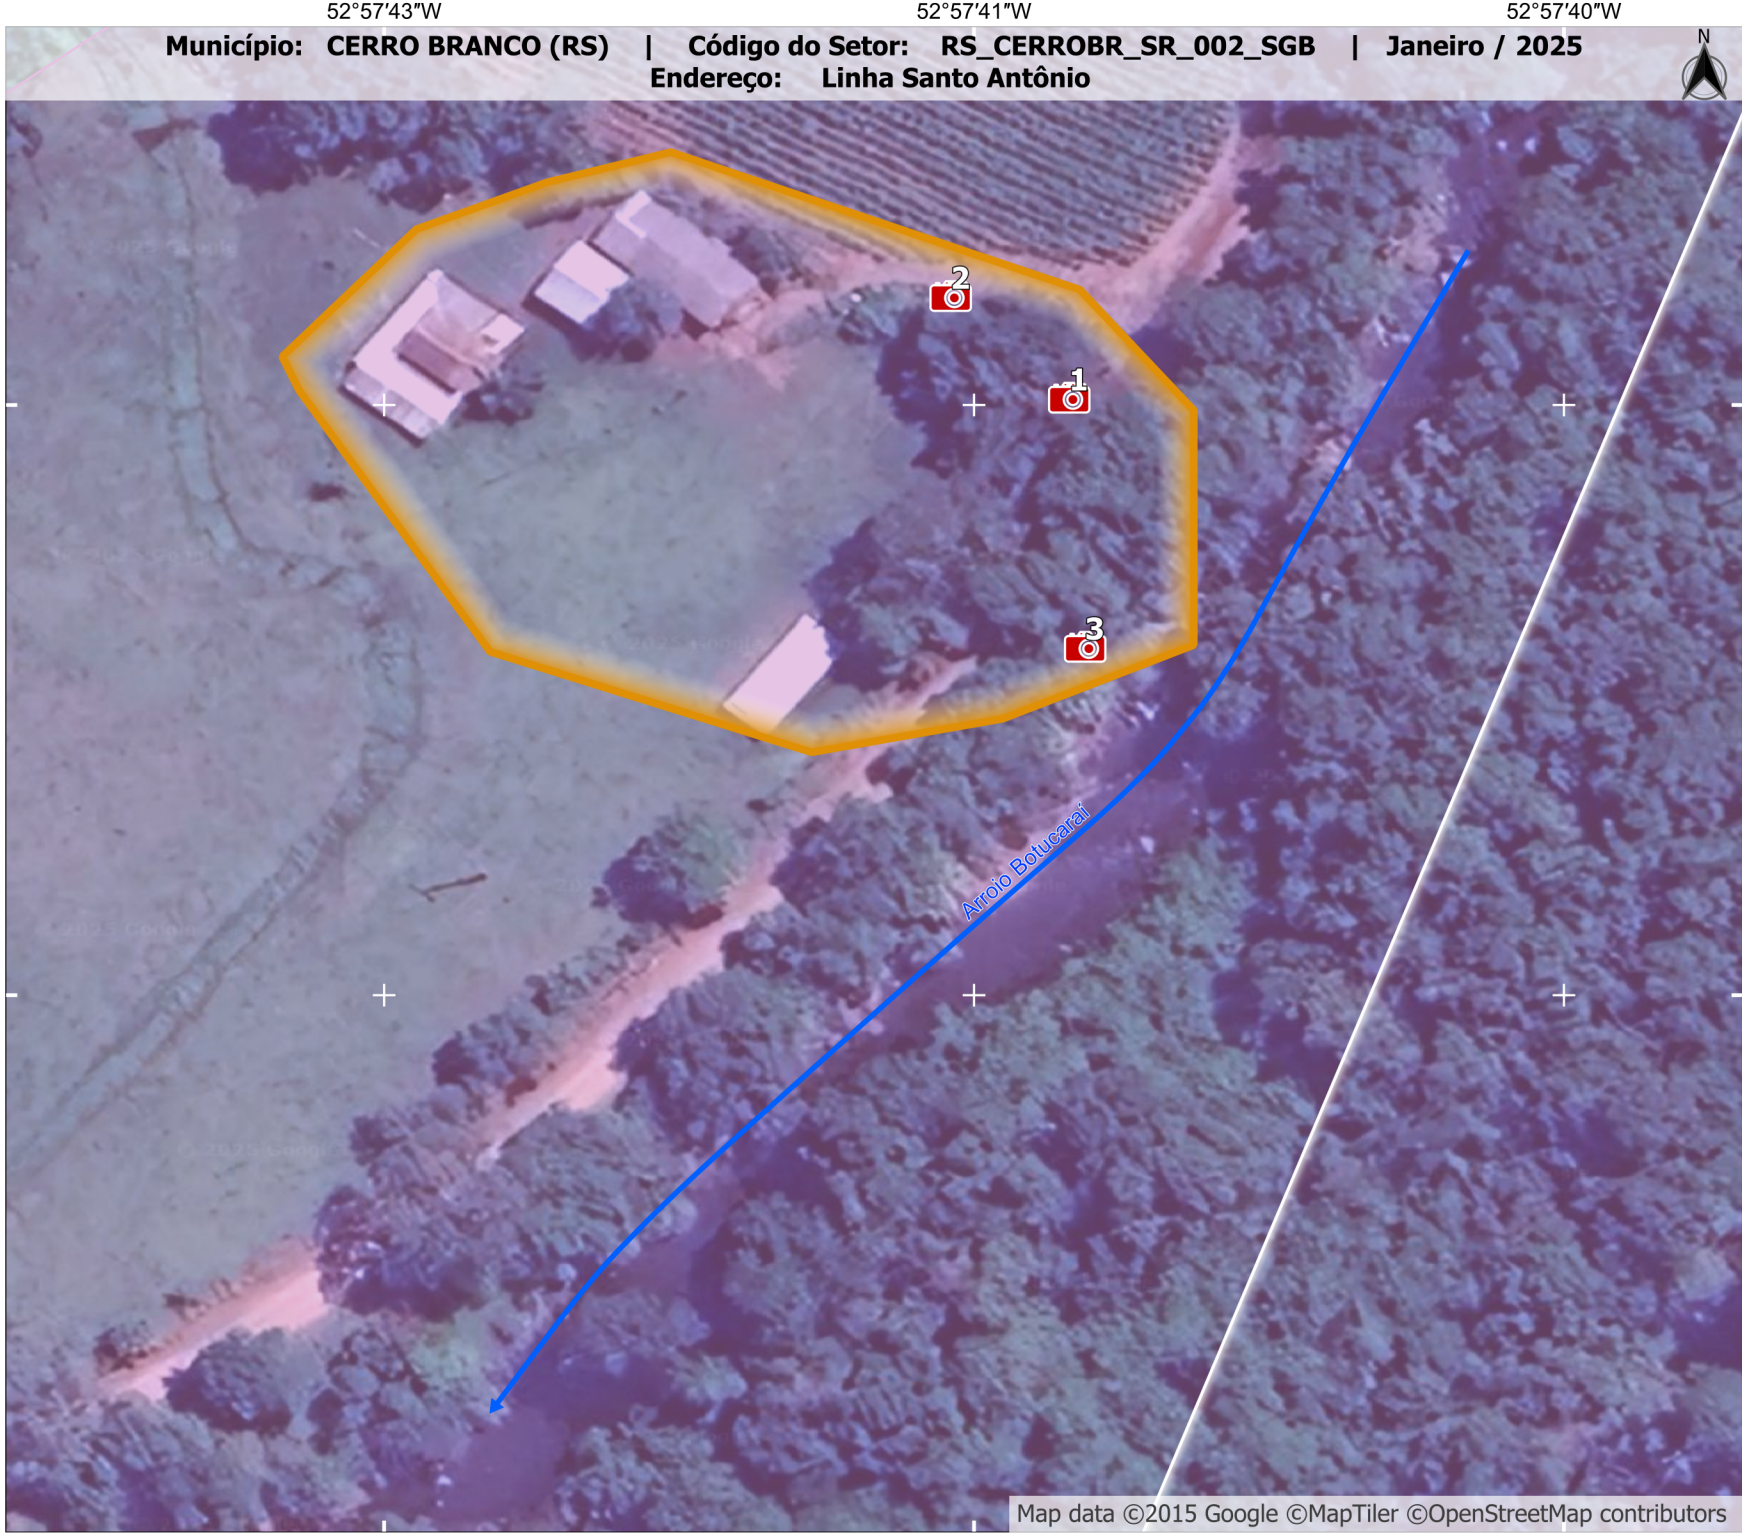
| | Tipologia do processo | Enxurrada, Inundação |
| | Grau de risco | Alto |
