**Descrição:** Margem do Arroio Botucaraí ocupada por moradias com padrão construtivo dos tipos alvenaria, misto e madeira, sujeitas a inundações rápidas e enxurradas. No evento chuvoso que ocorreu em abril/maio de 2024 casas foram inundadas e a força das águas danificou algumas residências. A figura 1 é uma visão geral do setor, mostrando casas situadas na planície do arroio, observa-se, ainda, galhos secos e entulhos provenientes da última inundação. A figura 2 mostra uma residência que foi atingida pela enchente e ficou parcialmente destruída. Na figura 3 ainda é possível observar os danos causados pelo evento chuvoso de 2024, tais como, árvores e blocos rochosos no leito do arroio, como também, destruição da lavoura com o solapamento da margem. A figura 4 destaca-se uma residência que está sendo construída na área de risco.

## CARTOGRAFIA DE RISCO GEOLÓGICO

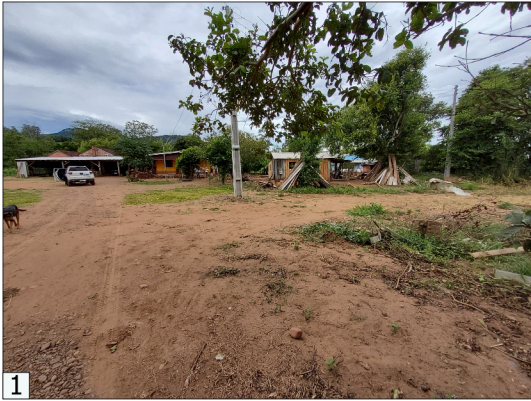
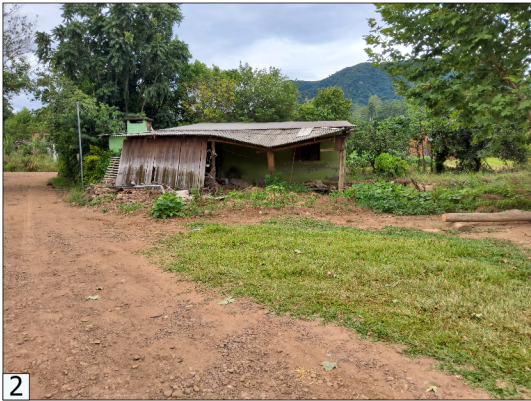
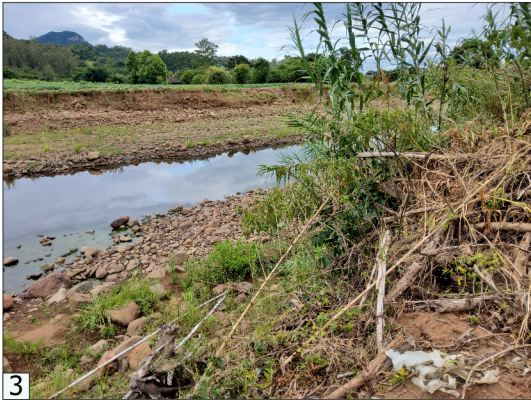
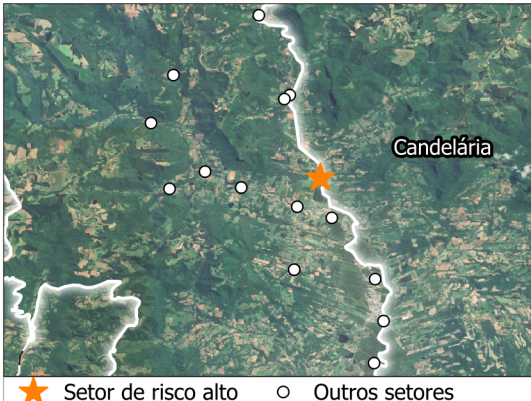
| <b>Tipologia do processo</b> | Inundação, Erosão |
| <b>Grau de risco</b> | Alto |

**Sugestões de intervenção:** 1. Efetuar programas de readequação, requalificação e urbanização na área, avaliando onde se pode ou não ocupar; 2. Onde não for possível obras de melhoria para a ocupação, avaliar a remoção de moradias; 3. Revitalizar as áreas onde não é possível a ocupação, transformando-a em área de laser, efetuando a revegetação e o plantio de árvores; 4. Implantação de sistema de alerta no caso de previsão de chuvas extremas, para que os moradores possam ser removidos antecipadamente para abrigos temporários; 5. Programa de Educação Ambiental para correta deposição dos resíduos domésticos.
