Tipologia do processo	Inundação, Enxurrada
Grau de risco	Muito alto
Quantidade de pessoas em risco	80
Total de domicílios e estabelecimentos	20
Domicílios particulares	18
Outros estabelecimentos	2

CARTOGRAFIA DE RISCO GEOLÓGICO

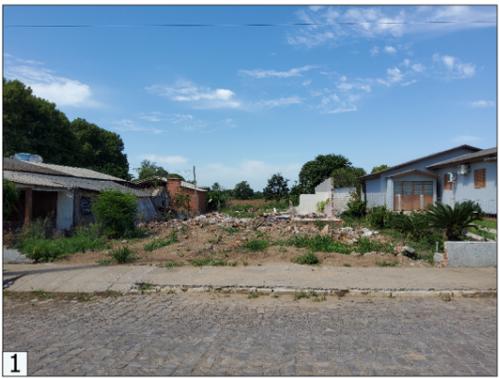
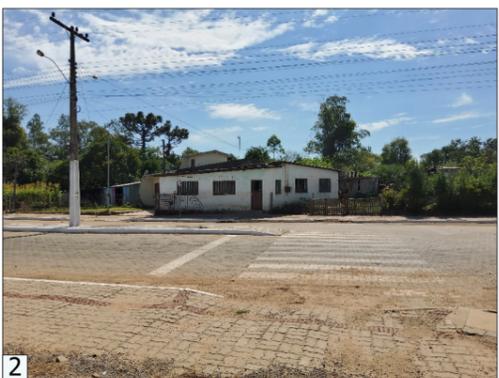
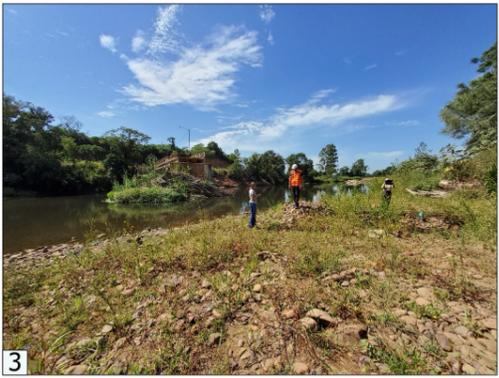
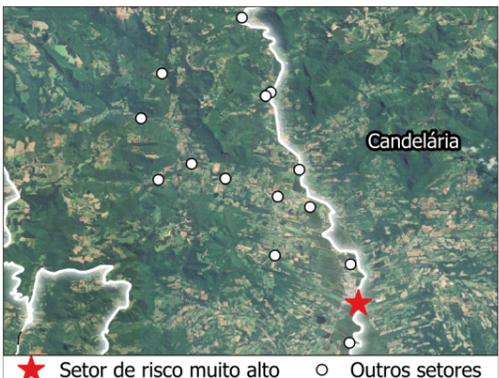
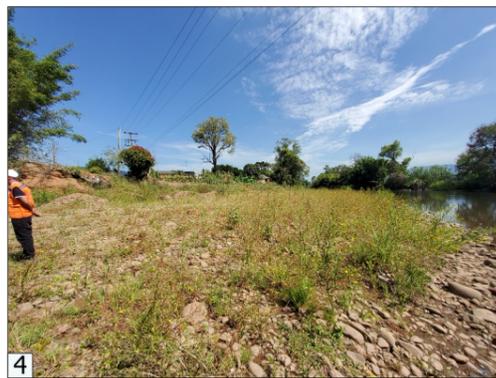
Descrição: Este setor foi bastante atingido durante o evento extremo de chuva, ocorrido em abril/maio de 2024. Situado na margem direita do Rio Botucaraí, durante o grande evento as residências ficaram submersas e algumas destruídas. As casas são do padrão construtivo dos tipos alvenaria, misto e madeira, estando sujeitas as cheias e inundações. As figuras da área mostram o estrago deixado após o grande evento chuvoso. A figura 1 mostra uma residência que foi totalmente destruída. Na figura 2, ainda é possível observar a marca da água, evidenciando que os imóveis ficaram inundados. A figuras 3 mostra uma ponte destruída, que fazia a ligação do município de Cerro Branco a Candelária. A figura 4 exibe um local na margem do Rio Botucaraí onde casas foram levadas pela força da água, durante o evento chuvoso de 2024.

Sugestões de intervenção: 1. Efetuar programas de readequação, requalificação e urbanização na área, avaliando onde se pode ou não ocupar; 2. Onde não for possível obras de melhoria para a ocupação, avaliar a remoção de moradias; 3. Revitalizar as áreas onde não é possível a ocupação, transformando-a em área de lazer, efetuando a revegetação e o plantio de árvores; 4. Implantação de sistema de alerta no caso de previsão de chuvas extremas, para que os moradores possam ser removidos antecipadamente para abrigos temporários; 5. Programa de Educação Ambiental para correta deposição dos resíduos domésticos.
