<b>Tipologia do processo</b>	Deslizamento, Rastejo, Enxurrada, Queda
	<b>Grau de risco</b>	Alto
	<b>Quantidade de pessoas em risco</b>	72
	<b>Total de domicílios e estabelecimentos</b>	18
	<b>Domicílios particulares</b>	12
	<b>Estabelecimentos agropecuários</b>	6

**CARTOGRAFIA DE RISCO GEOLÓGICO**

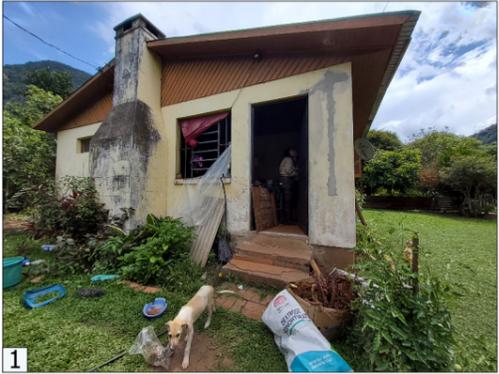
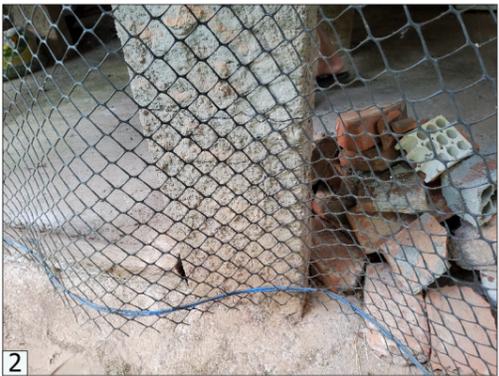
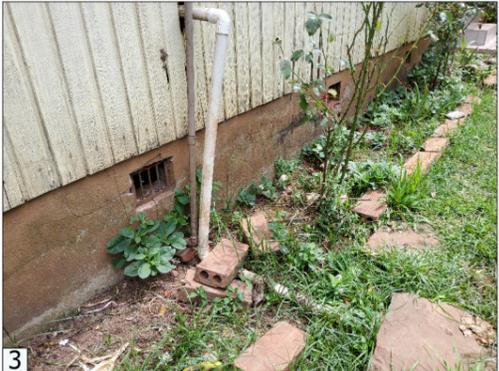
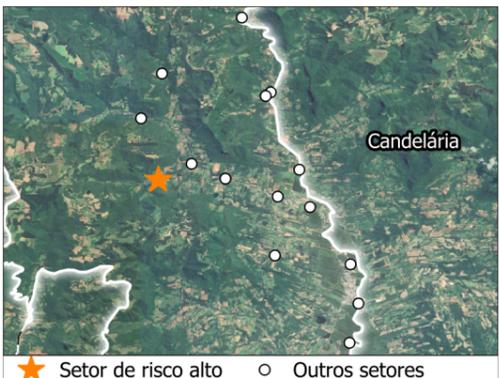
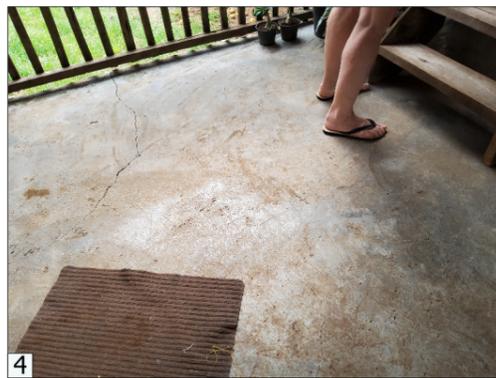
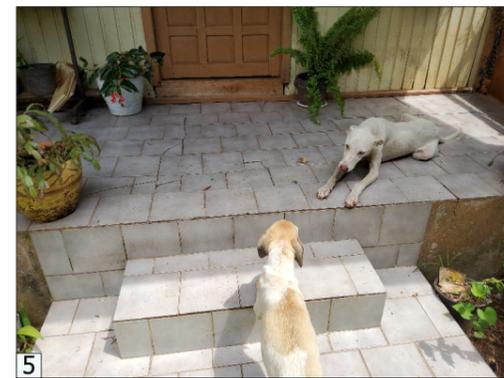
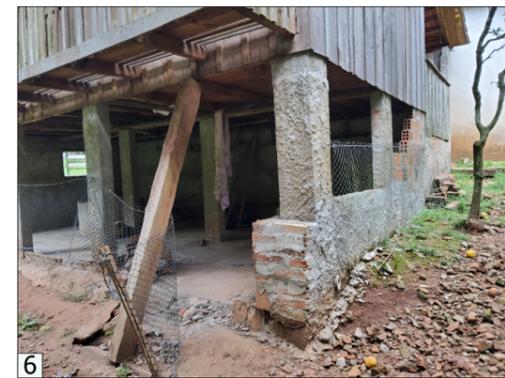
**Descrição:** Residências instaladas sobre depósitos de talus (material constituído por blocos e sedimentos inconsolidados) em uma encosta de relevo serrano, vegetada por gramíneas e árvores de maior porte. A encosta de alta declividade e constituída de sedimentos inconsolidados, é propícia a deslizamentos e queda de blocos em períodos de fortes chuvas. Com o evento chuvoso de abril/maio de 2024, ocorreram grandes deslizamentos nesta área, embora não tenham atingidos nenhuma edificação, trincas deixadas no terreno e em residências evidenciam o risco de danos a pessoas e imóveis, caso ocorra outros movimentos de massa em época chuvosa. As figuras de 1 a 4 mostram trincas em diversos pontos das residências, causadas pela movimentação da encosta. Na figura 5, observa-se trincas e abatimento do piso, evidenciando que a encosta continua com risco de deslizamento. A figura 6 mostra um pilar de residência reconstruído, após ser danificado pela forte enxurrada que ocorreu no evento chuvoso de 2024.

**Sugestões de intervenção:** 1. Avaliar possibilidade de realocar os moradores que se encontram no setor de risco durante o período de chuvas; 2. Tornar efetiva uma fiscalização e elaborar medidas, até mesmo na forma de lei municipal, que coibam a ocupação e ampliações de edificações em áreas susceptíveis a deslizamentos. 3. Efetuar cursos e treinamento para a população (adulto e também em idade escolar) acerca dos riscos de se ocupar irregularmente as encostas e sobre o descarte de lixo nos mesmos; 4. Elaborar plano de contingência que envolva a comunidade, para aumentar a capacidade de resposta e prevenção a desastres no município; 5. Não desmatar encostas de morros e serras, mantendo assim a proteção natural do solo. Evitar o plantio de árvores grandes e pesadas nas áreas de encostas, como bananeiras, que demandam muita água; 6. Investir em um projeto de requalificação das encostas antropizadas.
