Tipologia do processo	Inundação, Enchente
Grau de risco	Muito alto
Quantidade de pessoas em risco	8
Total de domicílios e estabelecimentos	2
Domicílios particulares	1
Estabelecimentos em construção	1

CARTOGRAFIA DE RISCO GEOLÓGICO

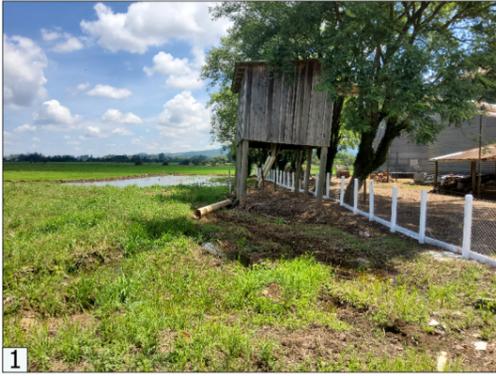
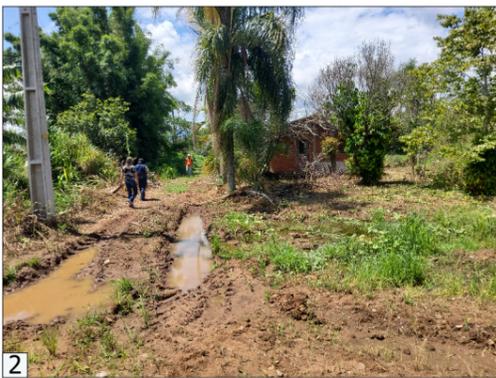
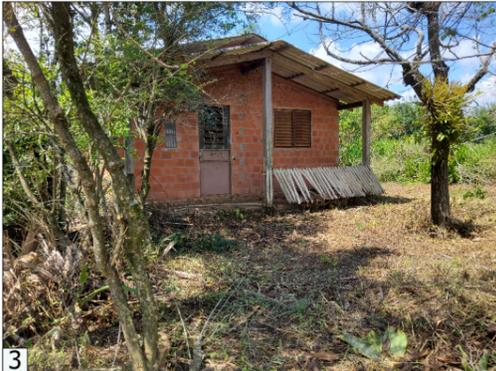
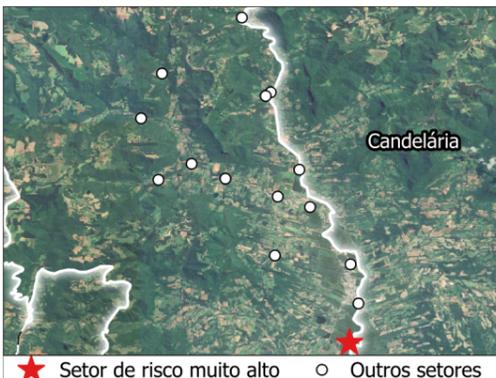
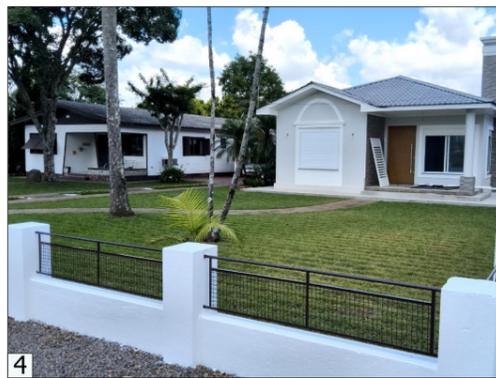
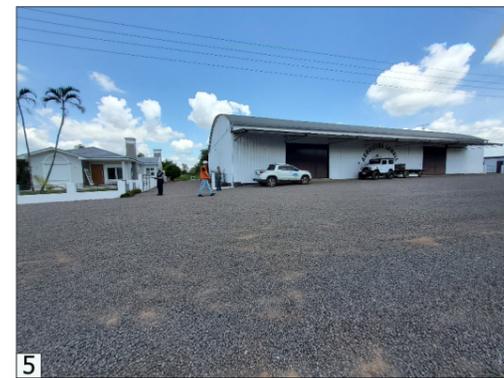
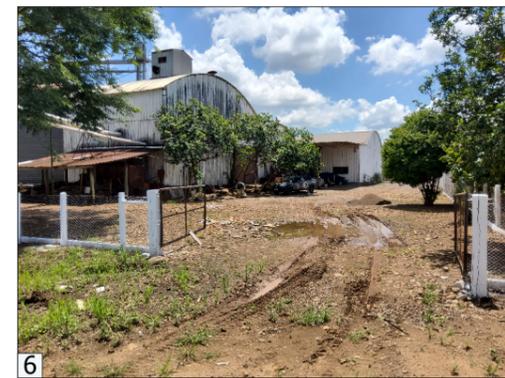
Descrição: Planície de inundação do Rio Botucarai ocupada por moradias com padrão construtivo dos tipos alvenaria e madeira, sujeitas a enchentes e inundações. No local existe uma plantação de arroz, sendo desta forma, uma área que fica constantemente alagada, potencializando o risco de inundação com as fortes chuvas. No evento chuvoso que ocorreu em abril/maio de 2024 moradias foram inundadas e a força das águas danificou algumas casas. As figuras 1 e 2 mostram uma planície alagadiça. A figura 3 mostra uma residência que foi atingida e danificada pela inundação. A figura 4 exhibe residências reformadas após serem inundadas durante o evento chuvoso de 2024. As figuras 5 e 6 correspondem, respectivamente, a parte da frente e do fundo de uma arrozeira, também atingida pela inundação de 2024.

Sugestões de intervenção: 1. Implantação de políticas de controle urbano para evitar construções e intervenções inadequadas em áreas de inundação; 2. Implantação de sistema de alerta no caso de previsão de chuvas extremas, para que os moradores possam ser removidos antecipadamente para abrigos temporários; 3. Avaliar possibilidade de realocar os moradores que se encontram no setor de risco durante o período de chuvas; 4. Elaborar plano de contingência que envolva a comunidade, para aumentar a capacidade de resposta e prevenção a desastres no município.
