CARTOGRAFIA DE RISCO GEOLÓGICO

Cerro Branco, RS

RESUMO

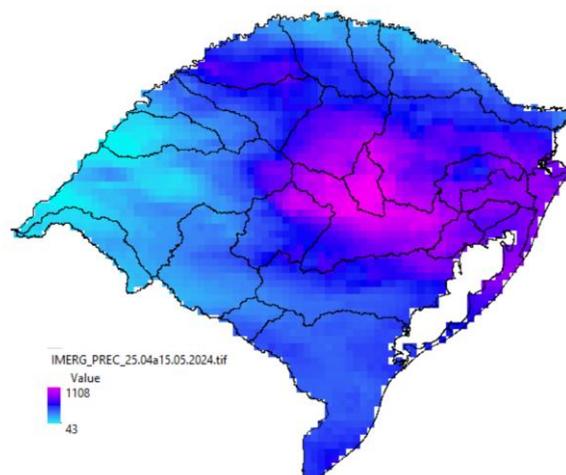
A figura 3 apresenta o mapa de precipitação acumulada do IMERG (derivada do Global Precipitation Measurement, Huffman *et al.*, 2019) no período de 25/04 a 15/05/2024. No RS, as precipitações deste intervalo de tempo variaram de 43mm a 1108mm, estando concentradas principalmente na região central e leste do estado, na Região Hidrográfica do Atlântico Sul, e na região noroeste do estado, na Região Hidrográfica do Uruguai.

Figura 3- Estimativa de satélite de precipitação acumulada 25/04 a 15/05 Fonte: Huffman *et al.*(2019).

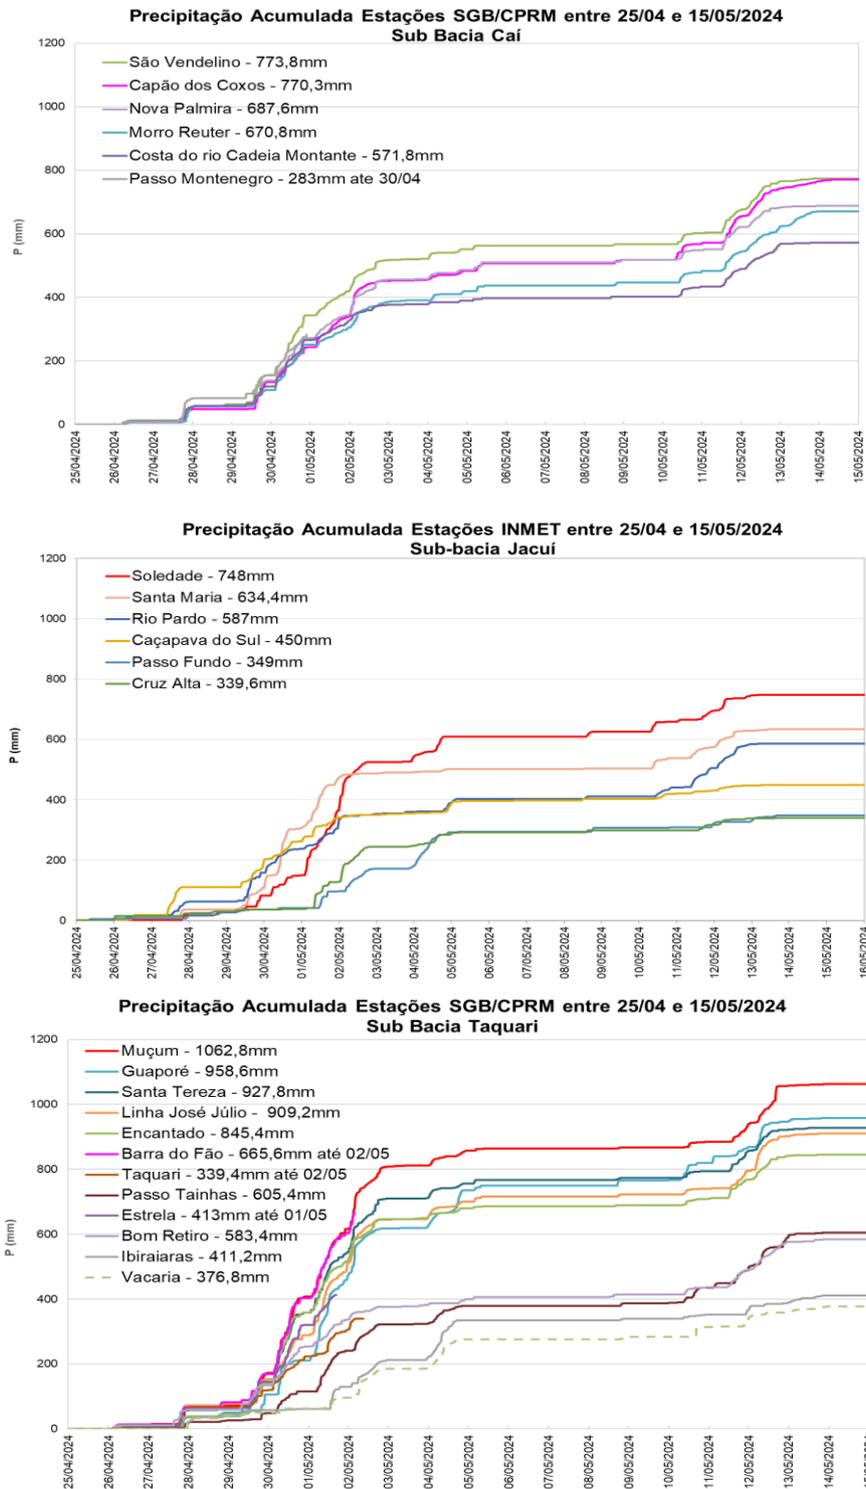
A figura 4 apresenta os gráficos elaborados com dados das estações de monitoramento localizadas nas bacias dos rios Jacuí, Taquari e Caí principais formadores do rio Guaíba, e que foram significativamente afetadas pelos eventos de 2024. A tabela 1 apresenta as precipitações médias de longo período (1991-2020) mensais e anual, calculadas a partir das series históricas de postos de monitoramento climatológico operados pelo Instituto Nacional de Meteorologia (INMET, 2024).

Os gráficos apresentados na figura 4 ilustram o comportamento temporal das chuvas acumuladas entre os dias 25 de abril e 15 de maio de 2024 e corroboram a espacialização da precipitação apresentada na Figura 2, com os dados do satélite, no mesmo período de dados. A maior intensidade de precipitação durante o evento de abril e maio de 2024 ocorreu na área que drena ao rio Guaíba e que representa a porção norte da bacia hidrográfica da Laguna dos Patos. Para a sub bacia do rio Taquari foram registrados valores acumulados entre 339mm, em Taquari, no ponto mais a jusante da bacia, próximo a confluência com o rio Jacuí, e 1062mm, na estação pluviométrica Muçum, localizada no município de Muçum, na porção central da bacia. Dados da série histórica da estação Muçum (código 02951070), operada pelo Serviço Geológico do Brasil – SGB em parceria com a Agência Nacional de Água e Saneamento Básico – ANA, e que compõe o Sistema de Alerta Hidrológico (SAH) do Taquari, apresentam médias mensais calculadas para o período de existência do posto de monitoramento (1987-2024), para os meses de abril e maio, de respectivamente de 126,2 e 137,6mm. Em abril/maio de 2024, em apenas 20 dias choveu o equivalente a cerca de oito vezes o que chove normalmente em um mês neste ponto de monitoramento, o que evidencia a excepcionalidade do evento. A mesma análise pode ser feita comparando os dados médios mensais de chuva de longo período do posto de monitoramento de Caxias do Sul (INMET) com o posto de Nova Palmira (código 02951022), também localizado em Caxias do Sul, operado pelo SGB/ANA e que compõe o Sistema de Alerta do Caí. Em Nova Palmira, no período do evento de 2024, choveu 687,6mm, o equivalente a cinco vezes o que normalmente chove nos meses de abril e maio em Caxias do Sul - 133,6 e 131,4mm, respectivamente, conforme apresentado nas Normais Climatológicas e ilustrado na Tabela 1. Na sub-bacia do rio Jacuí, para os postos de monitoramento avaliados e observados no gráfico da Figura 3, os maiores valores de precipitação acumulada, no mesmo período de 20 dias (25 abril a 15 maio) foram identificados em Soledade (748mm), na divisa com a sub-bacia do Taquari, e em Santa Maria (634,4mm), no eixo central do Estado. A precipitação média mensal de longo

Figura 4- Evolução temporal da precipitação nas sub-bacias dos rios Jacuí, Taquari e Cai entre 25/04 e 15/05/2024.

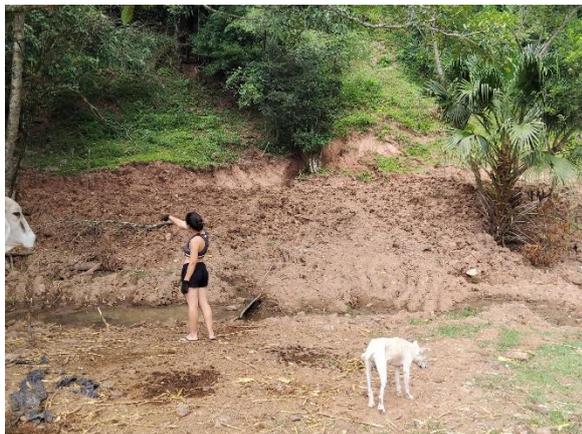
Figura 6- Deslizamento de terra que atingiu propriedades, deixando algumas destruídas e outras danificadas. Linha Santo Antônio, setor RS_CERROBR_SR_03_SGB.

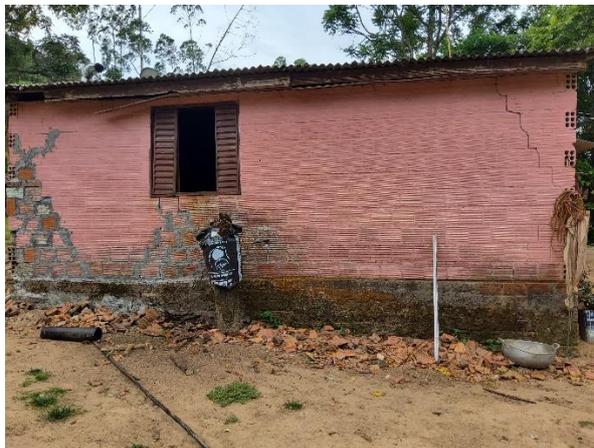
Figura 7- Casa com rachaduras, devido ao deslizamento da encosta. Linha Santo Antônio, setor RS_CERROBR_SR_03_SGB.

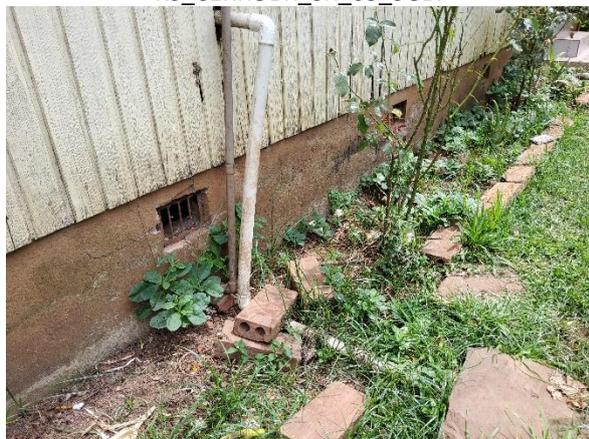
Figura 8- Trincas na base da residência, provenientes do abalo no terreno causado por deslizamento de depósitos de encosta serrana. Lajeado, setor RS_CERROBR_SR_09_SGB.

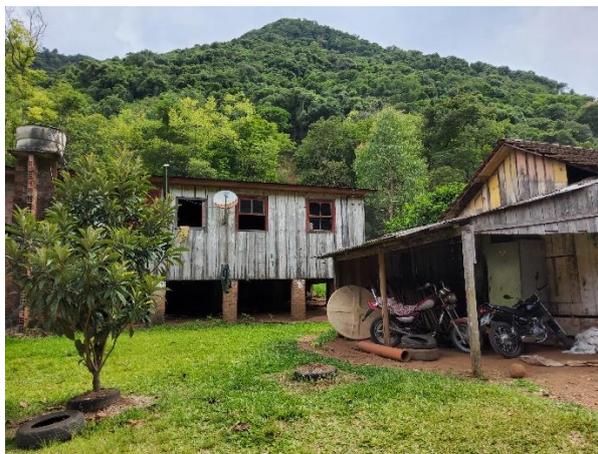
Figura 9- Vista de residência, localizada na base da encosta declivosa, que sofreu deslizamento. Alto Cerro Branco, setor RS_CERROBR_SR_10_SGB.

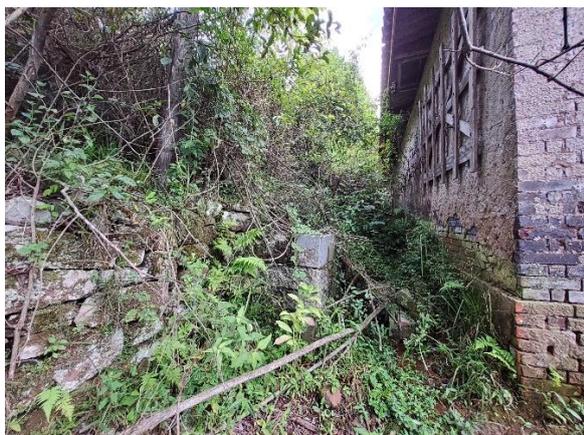
fortes chuvas. Sobre esses depósitos de encostas, ou na base deles, estão instaladas residências que foram atingidas por deslizamentos ou que estão suscetíveis a este risco (figuras 6 a 9). Embora os movimentos de massa sejam fenômenos naturais, alguns fatores externos relacionados à ocupação antrópica interferem decisivamente na ocorrência ou agravamento dos mesmos, como ilustram as figuras 10 e 11.

Figura 10- Casa construída no modelo corte/aterro, sendo atingida por deslizamento de terra. Alto Cerro Branco, setor RS_CERROBR_SR_11_SGB.

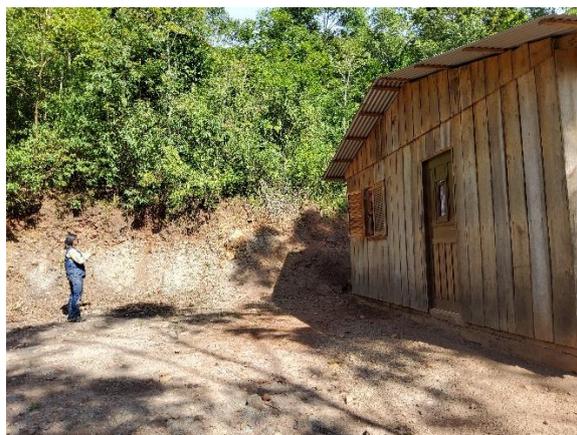
Figura 11- Casa recém construída no modelo corte/aterro sobre encosta declivosa. Observa-se o risco de deslizamento potencializado pela intervenção na encosta com o corte do talude. Linha Alta, setor RS_CERROBR_SR_14_SGB.

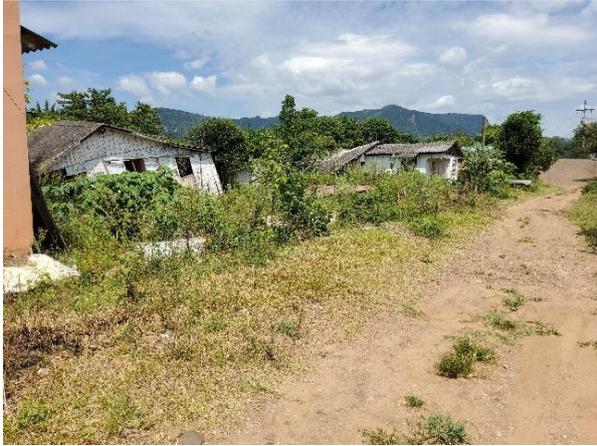
Figura 12- Casas de baixo padrão construtivo, construídas na planície de inundação do Rio Botucarai. Loteamento Santo Antônio, setor RS_CERROBR_SR_07_SGB.

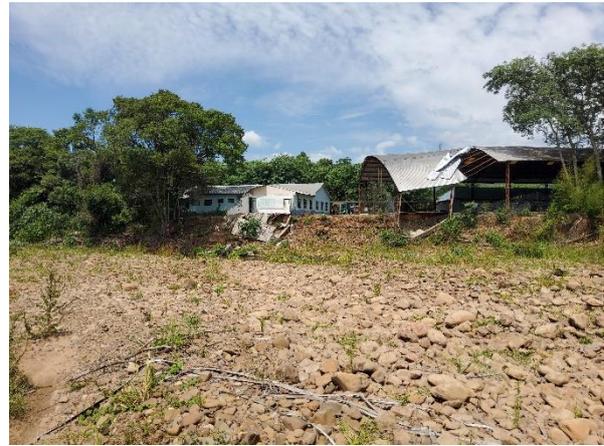
Figura 13- Planície do Rio Botucarai assoreado e erosão fluvial em sua margem. Bairro Rio Branco, setor RS_CERROBR_SR_07_SGB.

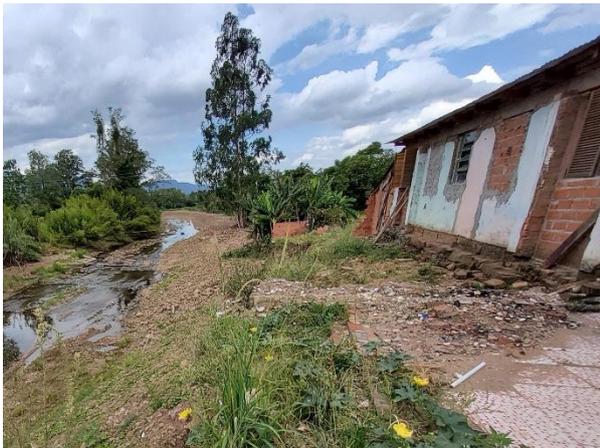
Figura 14- Casas situadas na margem do Rio Botucarai, que foram danificadas com o solapamento da margem, causado pela erosão fluvial. Alto Cerro Branco, setor RS_CERROBR_SR_15_SGB.

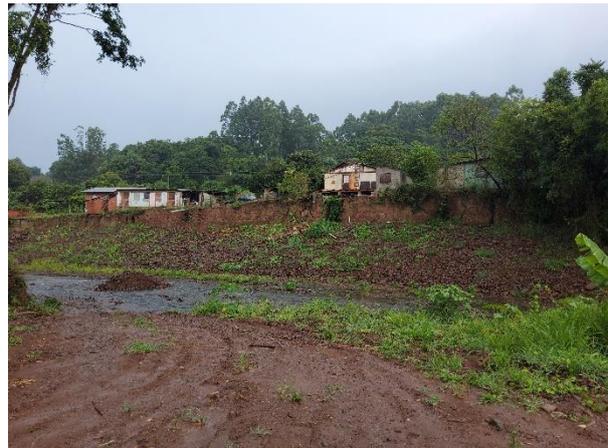
Figura 15- Visão geral de casas que foram atingidas pelo solapamento da margem do Rio Botucarai. Alto Cerro Branco, setor RS_CERROBR_SR_15_SGB

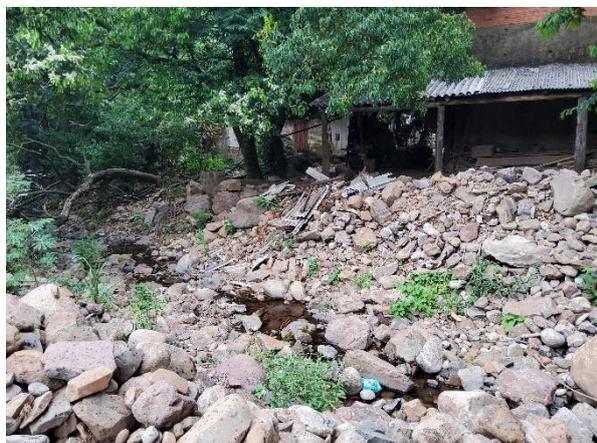
Figura 16 – Sanga assoreada por blocos e matacões, além de entulhos, deixados pela enxurrada do último evento chuvoso. Linha Santo Antônio, setor RS_CERROBR_SR_01_SGB.

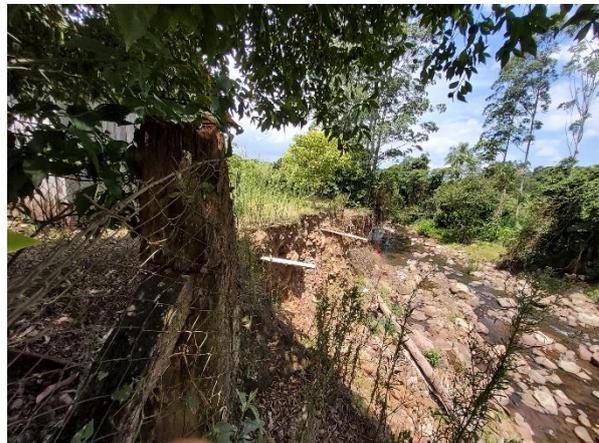
O município de Cerro Branco tem como principal rio o Botucaraí que faz limite com o município de Candelária. Este rio passa margeando a sede municipal na sua extremidade leste. Neste local, tem as suas margens e planície de inundação ocupadas por moradias, estando sujeitas a processos hídricos do tipo, inundação, enchente, enxurrada e erosão fluvial (Figura 12 a 15). Além do Rio Botucaraí, o município ainda é cortado por diversos arroios e sangas, tendo como os mais representativos, os arroios da Linha Santo Antônio, da Linha Negra, Lajeado, Alto Cerro Branco e Linha Pfeifer, nos quais possuem casas construídas em suas margens e planície. Em alguns trechos esses arroios correm por vales fechados de relevo serrano, muito propícios a enxurradas (Figura 16). As moradias instaladas nestes vales, além de sofrerem com a ocorrência de processos hídricos, estão sujeitas, também, a serem atingidas por deslizamentos das encostas. A ocupação de planície e regiões naturalmente alagáveis, por si só, já caracteriza área de risco geológico, associada a isso, existe ainda intervenções antrópicas inadequadas que atuam como fator potencializador para enchentes, inundações, enxurradas e solapamento de margem (Figuras 17).

Figura 17 – Erosão fluvial da margem do arroio, expondo tubulações de lançamento de água servida em seu leito. Alto Cerro Branco, setor RS_CERROBR_SR_08_SGB.

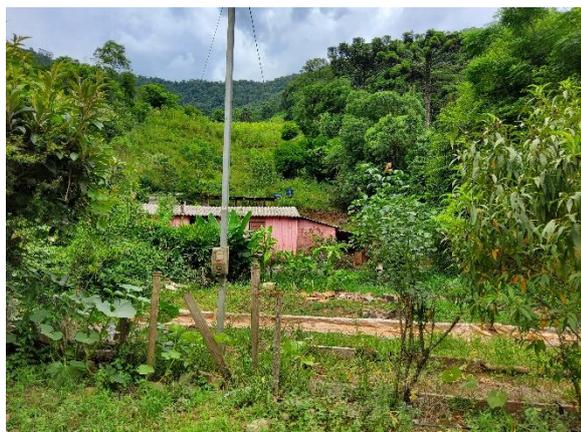
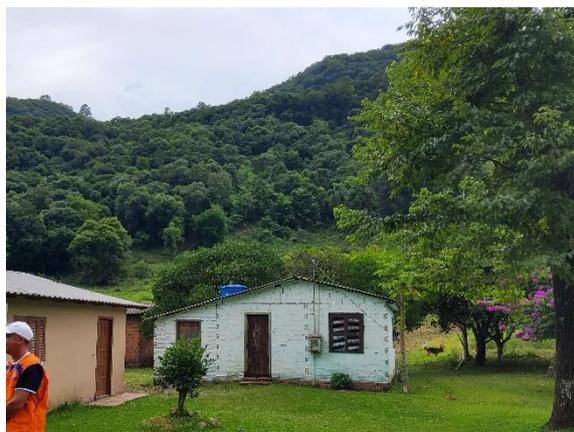
Os locais que requerem atenção do poder público para o seu monitoramento, que foram vistos em campo, são as moradias das linhas: Santo Antônio, Negra, Lajeado, Alto Cerro Branco (Figuras 18 e 19), Linha Alta e Pfeifer.

Figuras 18 e 19 – Casas instaladas no sopé de encostas declivosas em região serrana na linha Alto Cerro Branco. Locais muito suscetíveis a deslizamentos em períodos chuvosos.
Localização: Figura 18 – lat 29°36'23.88"S, long 53° 0'30.16"O; figura 19 – lat 29°36'26.64"S, long 53° 1'3.74"O.
