Descrição: Casas situadas na planície do Rio Botucaraí. A planície e margem do rio são ocupados por casas com padrão construtivo do tipo madeira e alvenaria, sujeitas as cheias e inundações, além de sofrerem com processo erosivo em suas margens. A planície é cortada por sangas, que em períodos de fortes chuvas potencializam, ainda mais, o processo de inundação. A figura 1 mostra casa construída na planície. A figura 2 mostra a proximidade que a residência ficou da margem do rio, após essa sofrer erosão. A figura 3 é uma visão mais ampla da margem do rio, onde a erosão deixou expostos tubulações de lançamento de águas servidas que favorecem para a destabilização da encosta. Na figura 4, observa-se a cerca inclinada, evidenciando o risco iminente de mais solapamento da margem do rio.

CARTOGRAFIA DE RISCO GEOLÓGICO

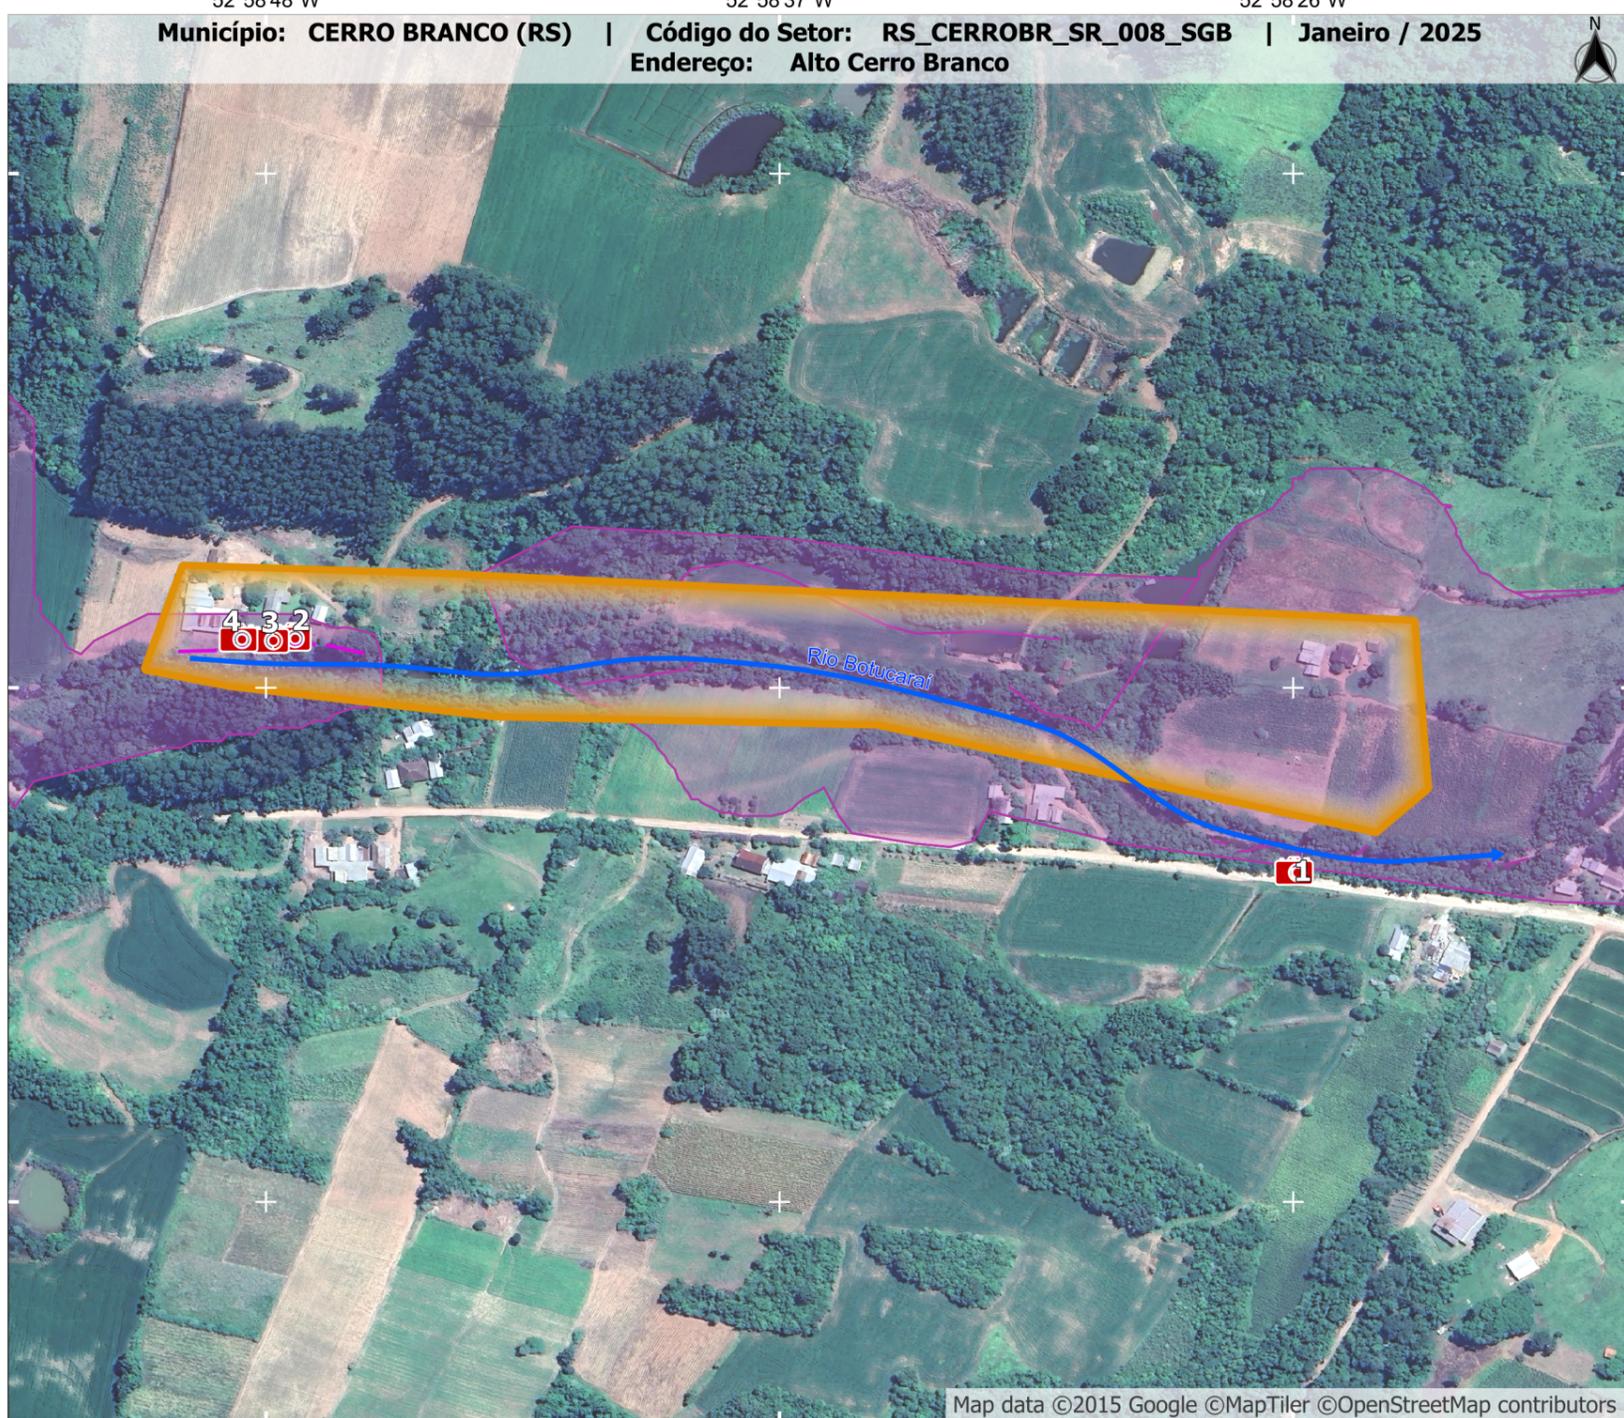
Tipologia do processo	Inundação, Erosão
Grau de risco	Alto
Quantidade de pessoas em risco	20
Total de domicílios e estabelecimentos	5
Domicílios particulares	3
Estabelecimentos agropecuários	2

Sugestões de intervenção: 1. Efetuar programas de readequação, requalificação e urbanização na área, avaliando onde se pode ou não ocupar; 2. Onde não for possível obras de melhoria para a ocupação, avaliar a remoção de moradias; 3. Revitalizar as áreas onde não é possível a ocupação, transformando-a em área de lazer, efetuando a revegetação e o plantio de árvores; 4. Implantação de sistema de alerta no caso de previsão de chuvas extremas, para que os moradores possam ser removidos antecipadamente para abrigos temporários; 5. Programa de Educação Ambiental para correta deposição dos resíduos domésticos.
