Tipologia do processo	Deslizamento, Queda
Grau de risco	Alto
Quantidade de pessoas em risco	4
Total de domicílios e estabelecimentos	1
Domicílios particulares	1

CARTOGRAFIA DE RISCO GEOLÓGICO

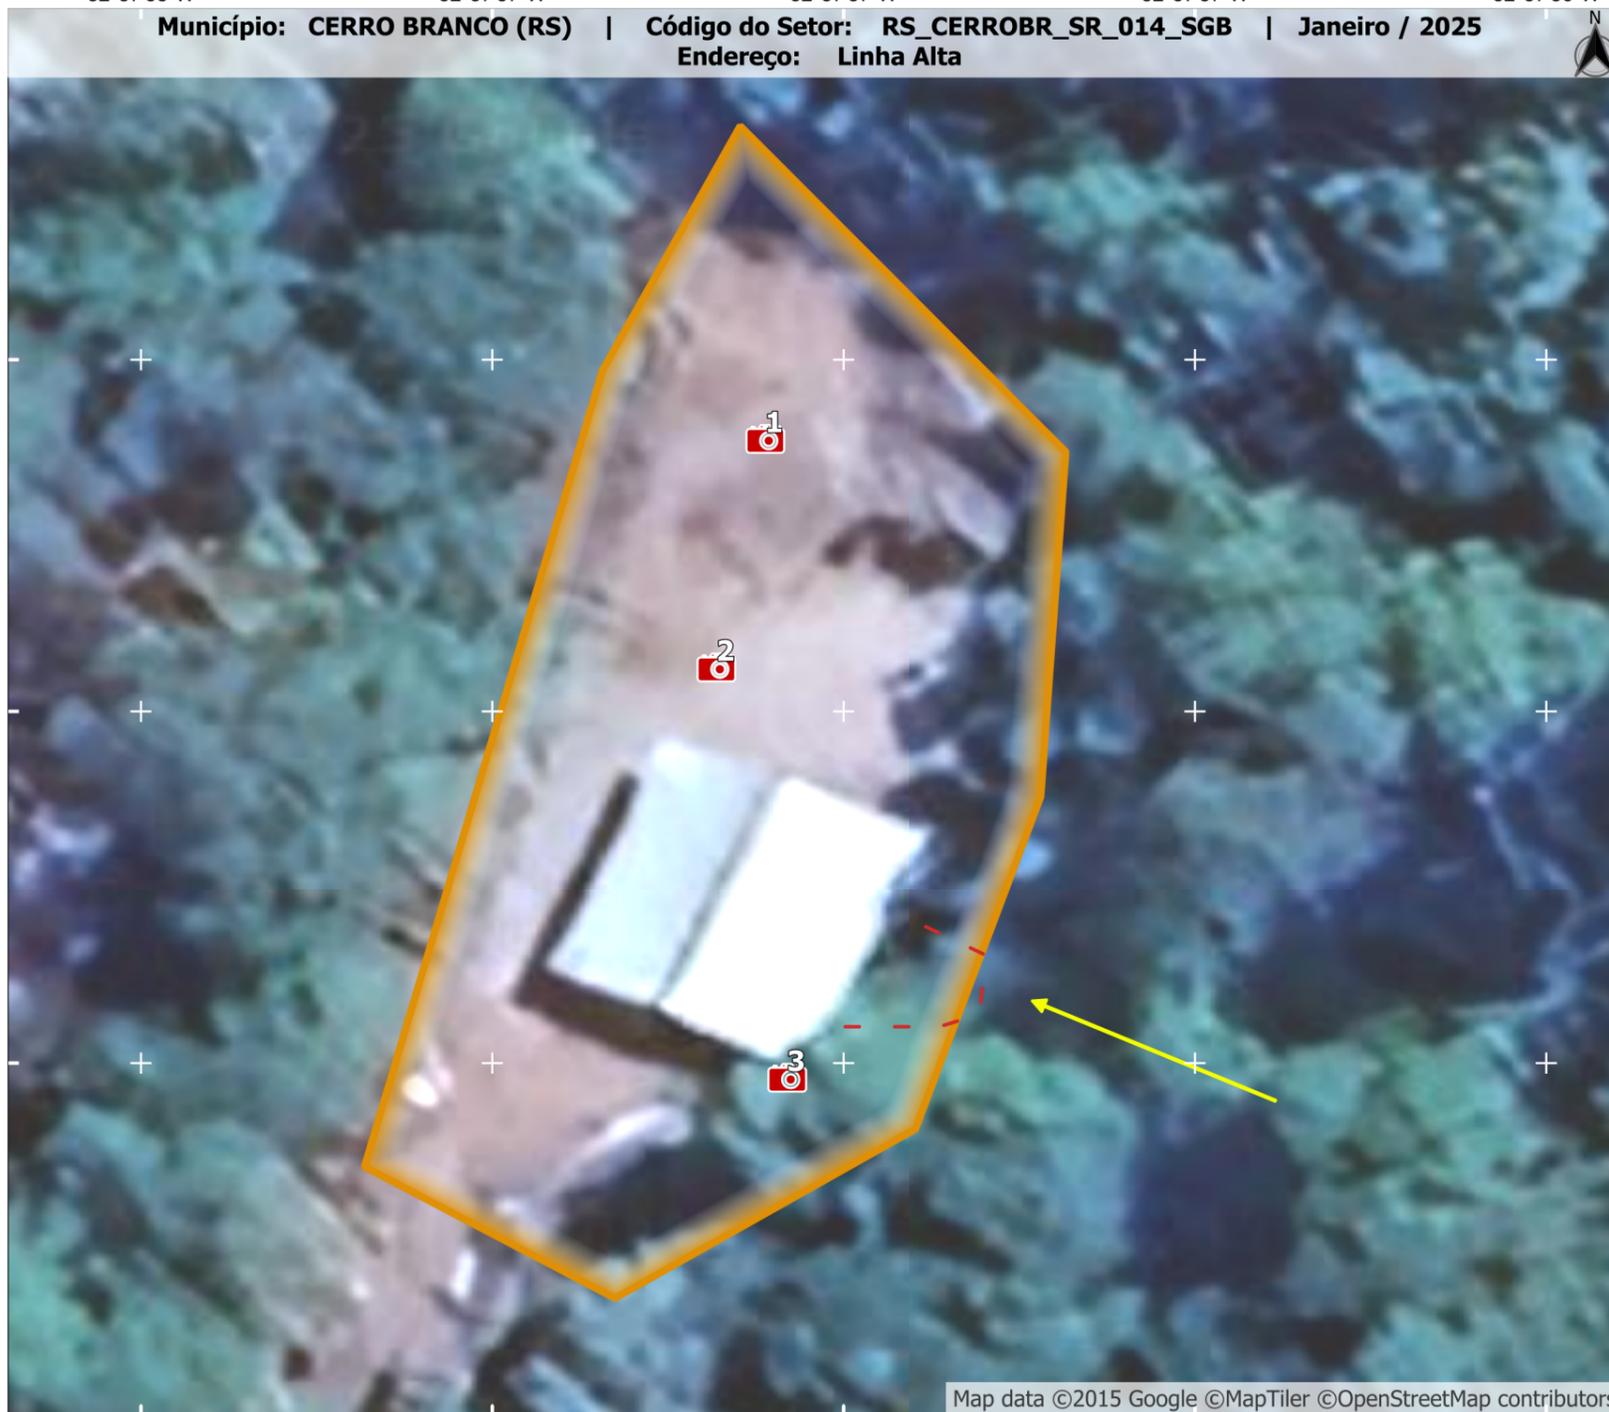
Descrição: Casa de madeira construída recentemente, localizada em vale fechado, instalada em meia encosta declivosa de relevo serrano. A encosta é constituída por um material friável, composto por solo e fragmentos de rocha alterada, que se desfaz com facilidade, caso esteja exposto. O modelo construtivo é do tipo corte/aterro. Esse modelo, por mexer na forma natural da encosta, causa um desequilíbrio na inclinação natural do talude, tornando-a mais suscetível a deslizamentos. Na figura de 1 observa-se o modelo construtivo de corte/aterro. A figura 2 mostra como a moradia se encontra muito próxima do corte do talude. Na figura 3 já possível ver pequenos deslizamentos devido ao corte feito na encosta natural.

Sugestões de intervenção: 1. Avaliar possibilidade de realocar os moradores que se encontram no setor de risco durante o período de chuvas; 2. Tornar efetiva uma fiscalização e elaborar medidas, até mesmo na forma de lei municipal, que coíbam a ocupação e ampliações de edificações em áreas susceptíveis a deslizamentos. 3. Efetuar cursos e treinamento para a população (adulto e também em idade escolar) acerca dos riscos de se ocupar irregularmente as encostas e sobre o descarte de lixo nos mesmos; 4. Elaborar plano de contingência que envolva a comunidade, para aumentar a capacidade de resposta e prevenção a desastres no município; 5. Não desmatar encostas de morros e serras, mantendo assim a proteção natural do solo. Evitar o plantio de árvores grandes e pesadas nas áreas de encostas, como bananeiras, que demandam muita água.
